Terenski pregled jam v hidrogeološkem zaledju izvira Krke

Field survey of caves in the hydrogeological catchment of the Krka River spring

Petra GOSTINČAR¹ & Miha ČEKADA²

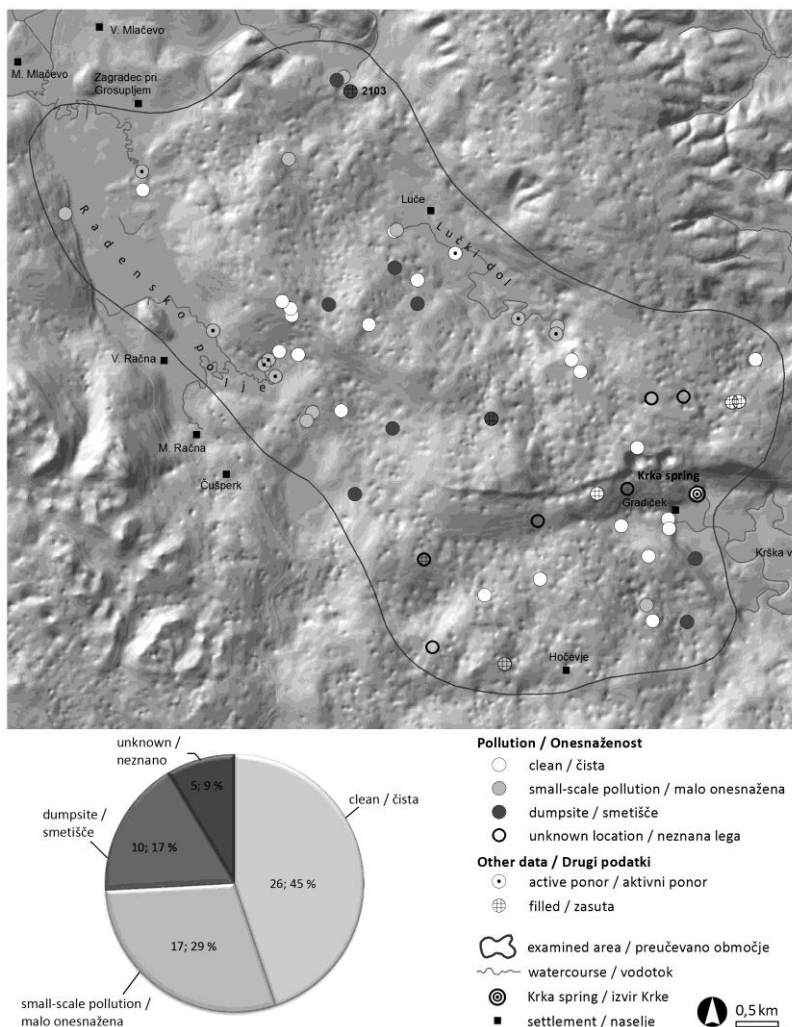
Glede na onesnaženost, ki smo jo zaznali na vhodnih delih preučevanih jam, le-te lahko razdelimo v naslednje skupine (Sl. 1):

Slika 1. Pregledna karta obravnavanega območja z označenimi legami jam in njihovo onesnaženostjo.
Figure 1. An overview map of the examined area with cave entrance locations, shown according to their state of pollution.
